## 关于全力抓好孝感中燃天然气有限公司武汉境内管道线路隐患问题整改工作的督办函

武汉市发展和改革委员会

2021年6月28日

## 孝感中燃天然气有限公司武汉境内管道线路 存在的安全隐患问题及整改建议

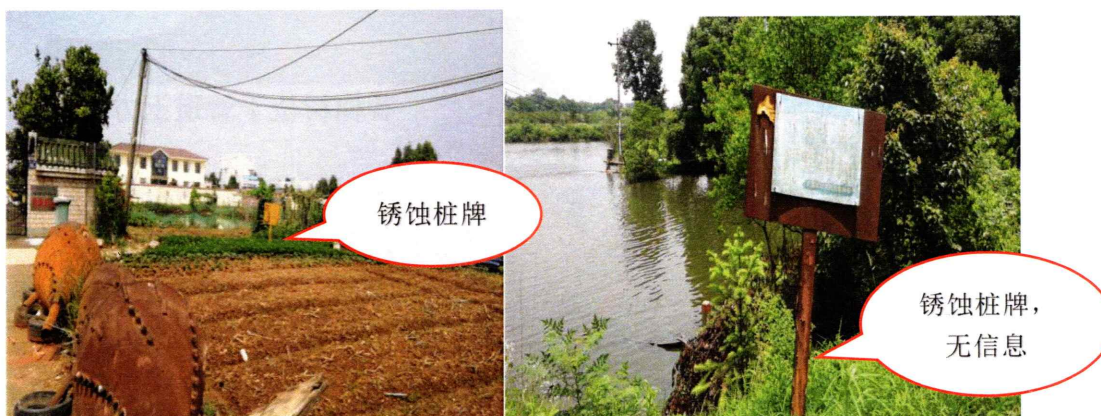
##### 1) 桩牌锈蚀，无任何警示标语

加大管道保护资金投入，增加巡线员、管道线路管理员、信息员、第三方施工监护等人员配置；增设管道标识桩牌，实现桩牌信息准确、埋设合理、可通视及辨识度高，确保管廊通透；人员密集型管段合理增设视频远程监控、方向标及警示桩牌；杂散电流干扰过大管段，合理增设排流措施；燃气管道裸露隐患建议立即制订治理措施；穿越沟渠、河道管段如埋深不足及水土流失处，建议完善水工保护措施；合理落实第三方施工现场布控措施。

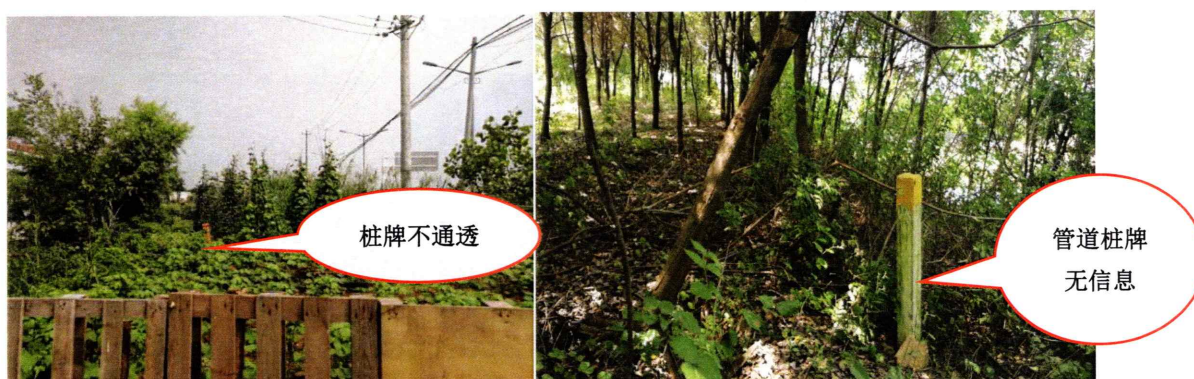
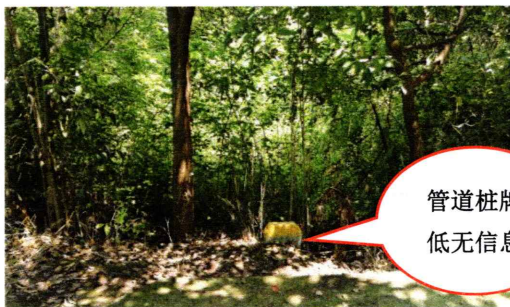
##### 2) 桩牌不通透无法辨识管道走向

管道桩牌  
低无信息

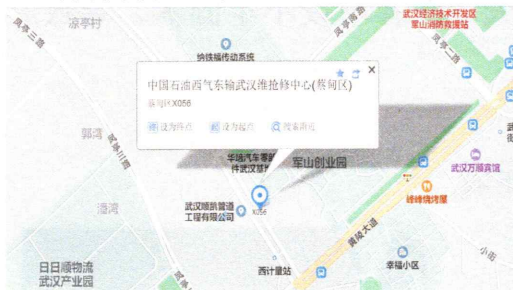
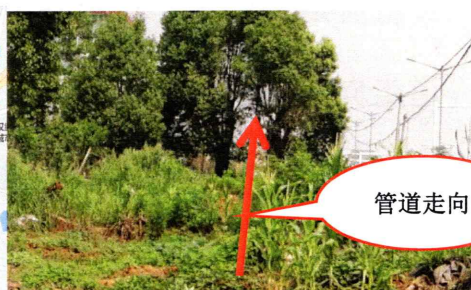
1) 香樟树位于管道中心线两侧 5 米范围内

香樟树位于管道上方

3.管道上方深根性植物隐患整治，建议清除；

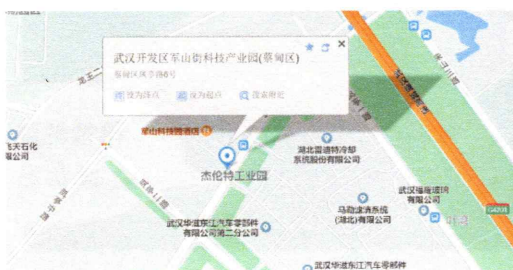
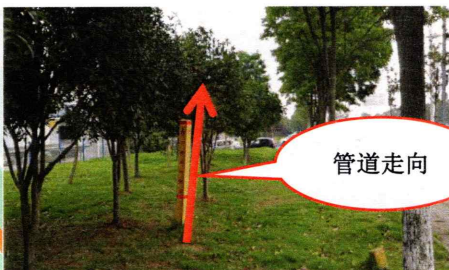
2) 管道上方树木占压

树木位于管道上方

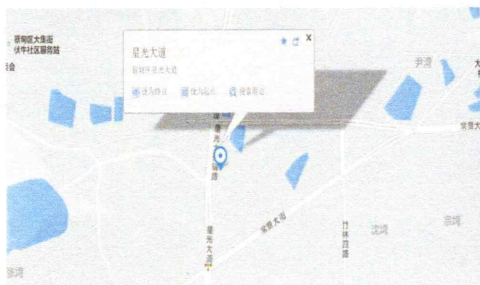
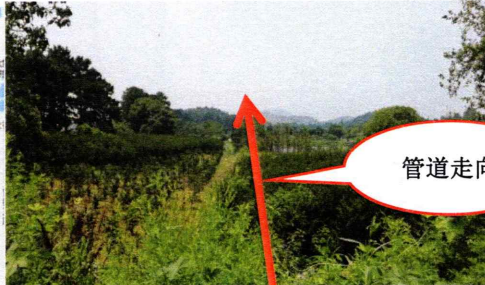
3) 管道上方种植树木

树木位于管道上方

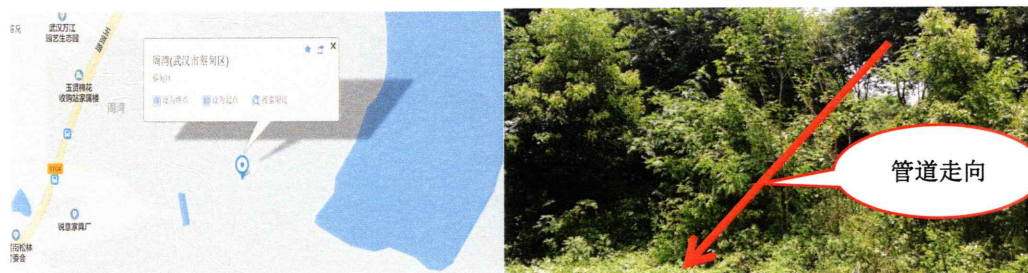
#### 4) 树木位于管道正上方

树木位于管道正上方

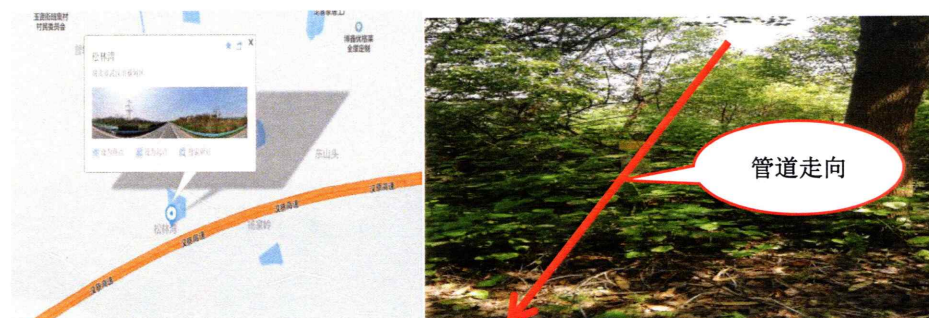
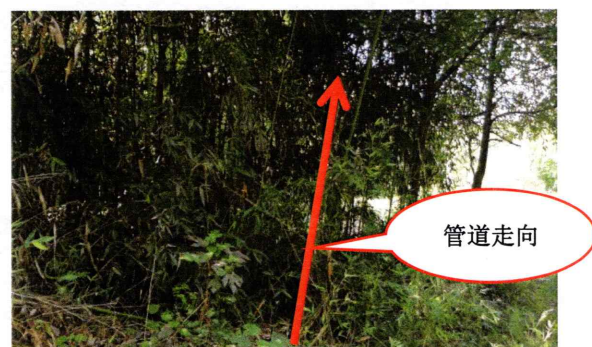
#### 5) 树木及竹子位于管道正上方

树木位于管道上方

竹子位于管道上方

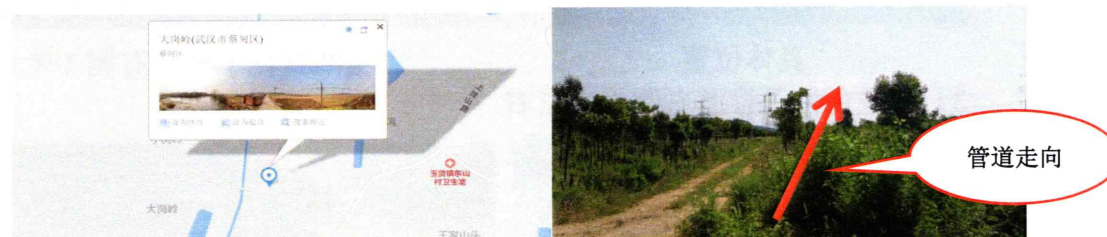
#### 6) 香樟树位于管道上方

树木位于管道上方

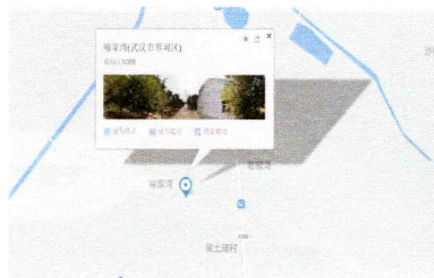
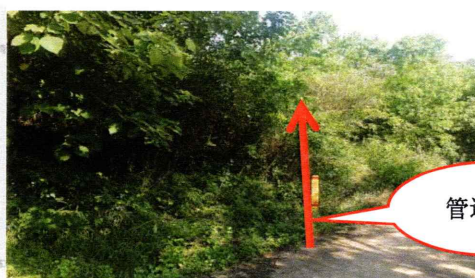
## 7) 树木位于管道上方

树木位于管道上方

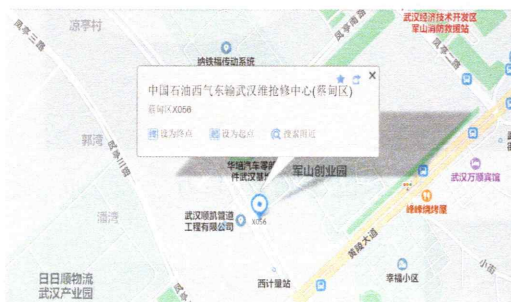
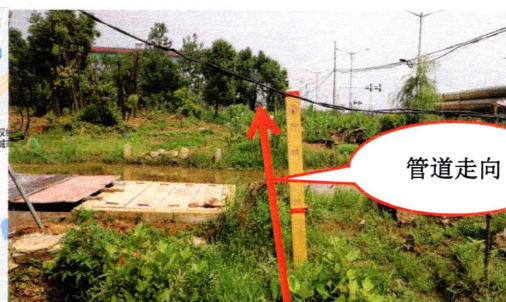
#### 1) 水管井位于管道左侧 1 米左右

水管井位于管道左右 1 米

1.建构物与管道间距不足建议采取：拆除现场建构物，避让管道安全间距，合理合规选址重建；

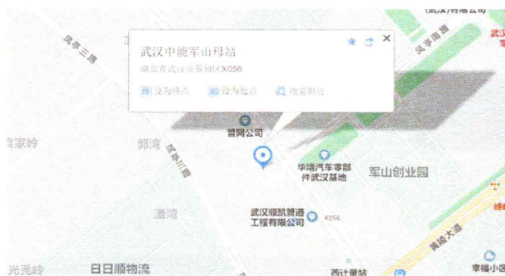
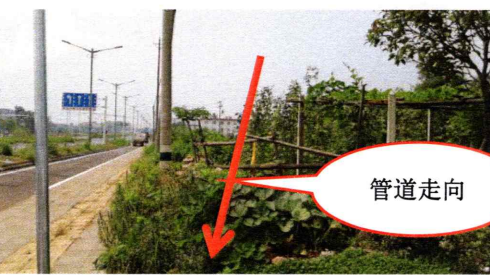
#### 2) 电线杆位于管道右侧 1 米左右

电线杆位于管道右侧 1 米左右

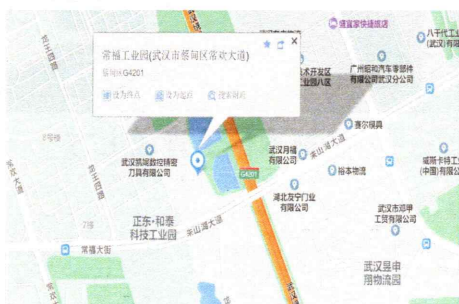
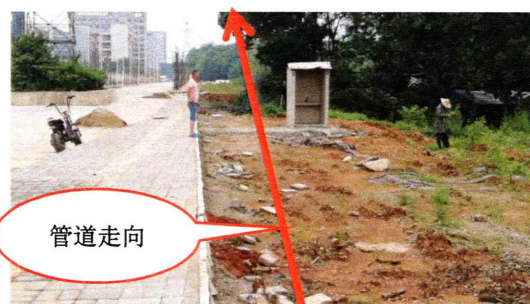
#### 3) 烧香台位于管道右侧 1 米左右

刚建烧香台位于管道右侧 1 米左右

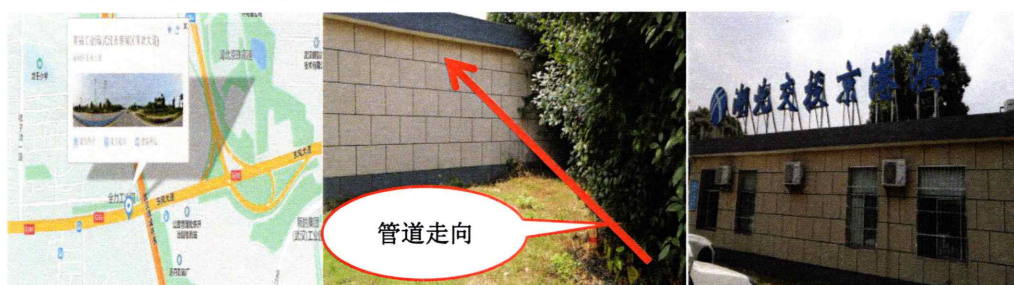
4) 厂区联排值班房屋位于管道正上方

厂区联排值班房屋位于管道正上方

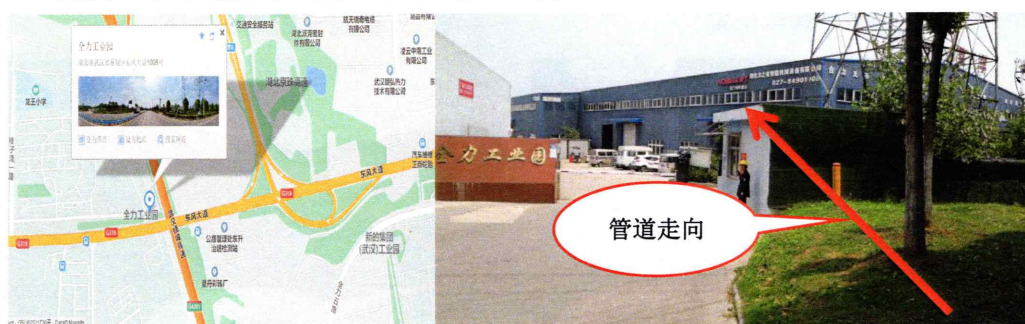
5) 全力工业园区门卫室位于管道正上方

全力工业园区门卫室位于管道正上方

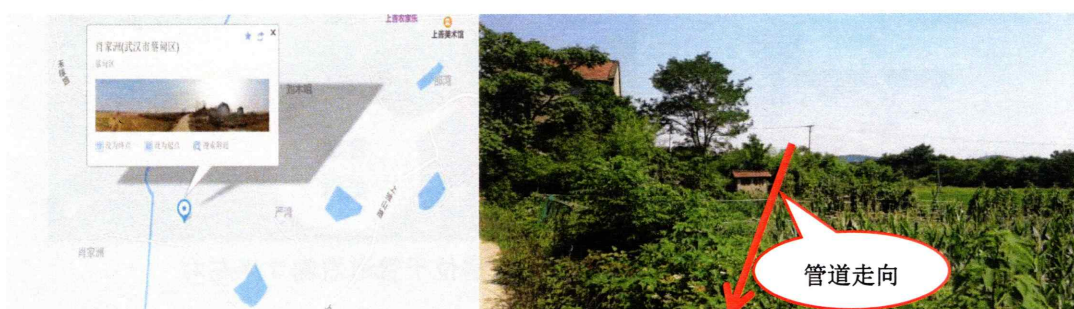
6) 电线杆和厕所与管道间距不足

电线杆位于管道左侧约 2 米，厕所位于管道右侧约 2 米

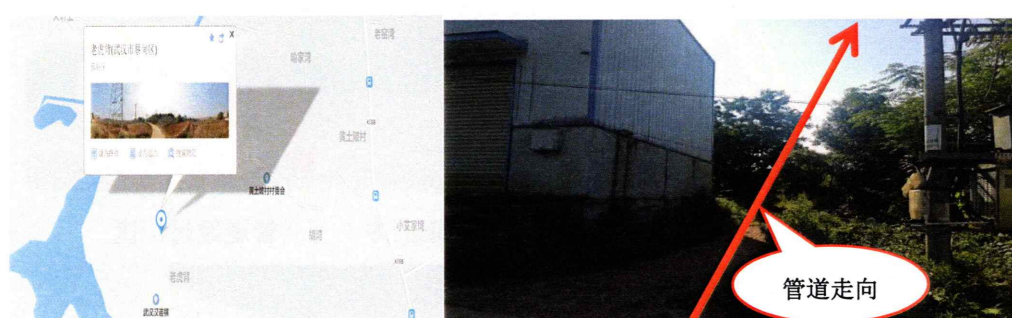
7) 厂房位于管道左侧 3 米

厂房位于管道左侧 3 米

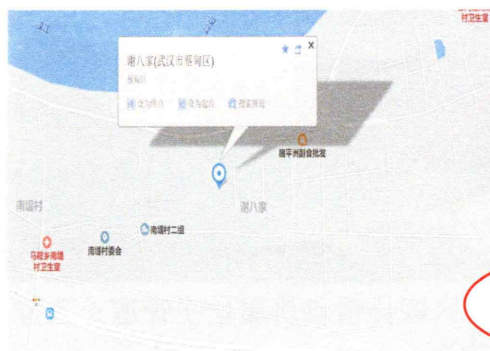
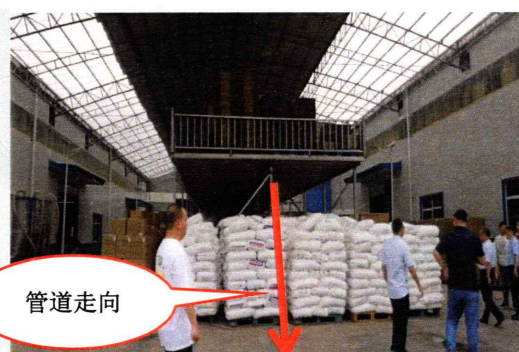
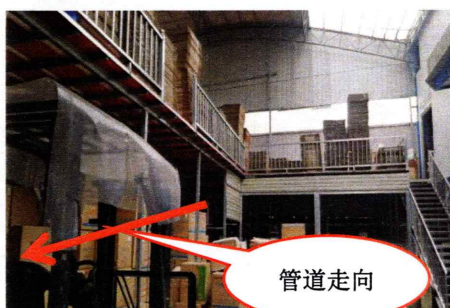
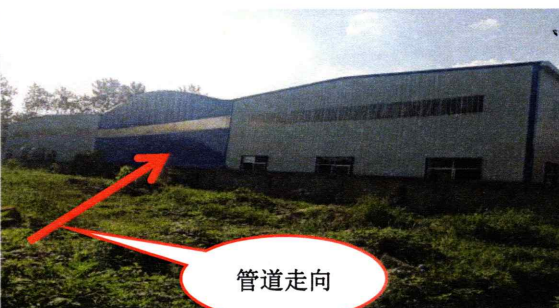
8) 厂房（生产易燃易爆产品）位于管道正上方

厂区位于管道正上方

2.定向钻穿越处管道正上方厂房占压隐患整治，建议采取：a.拆除管道正上方厂房，合理合规迁移重建；b.严禁管道中心线两侧各5米范围内堆放重物及易燃物品，拆除管道中心线两侧各5米范围内框架结构，形成镂空，厂区入口处门墙应满足消防要求，人员能及时疏散，厂房内管道中心线两侧各5米范围边界线增设镂空隔档措施并标明管道走向；

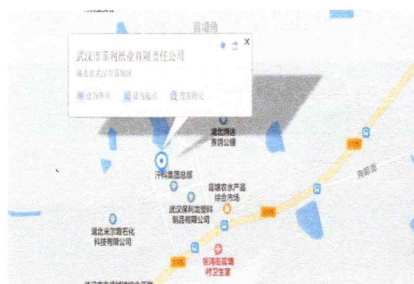
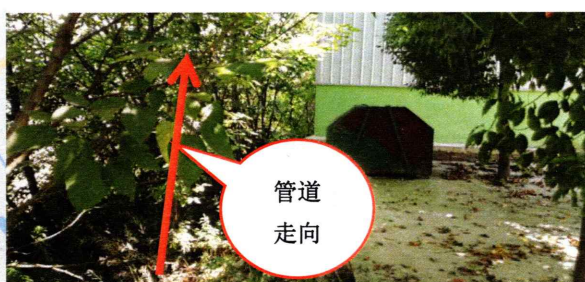
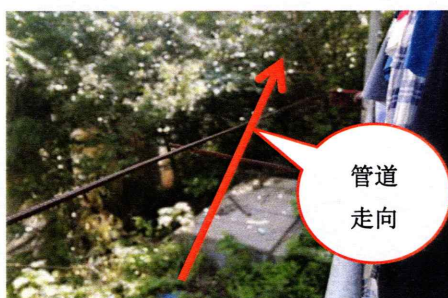
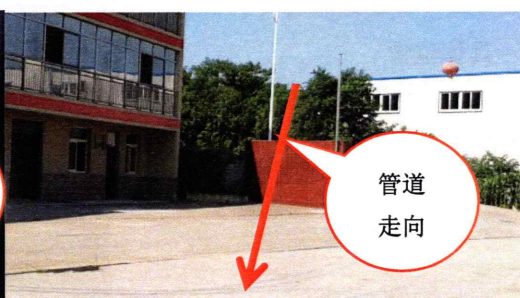
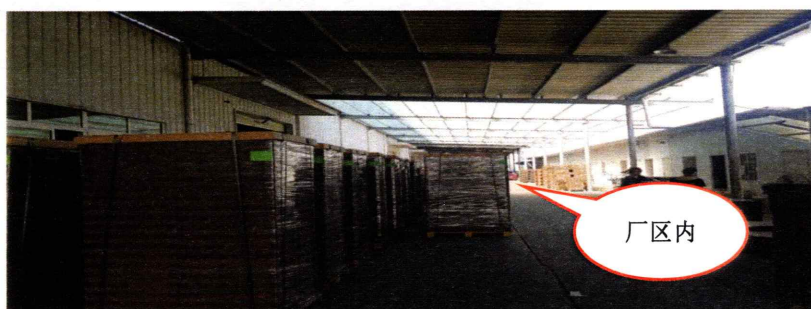
9) 厂房（生产包装盒）、员工宿舍及食堂与管道（管径 114mm）间距不足 5 米

厂房位于管道右侧 3 米左右

厕所（管道 5 米范围内）及排污池位于管道正上方

管道经过厂区

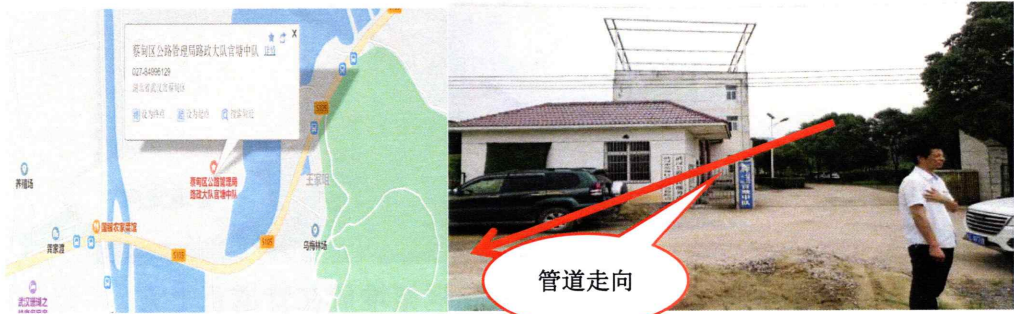
10) 门卫室位于管道上方

门卫位于管道上方

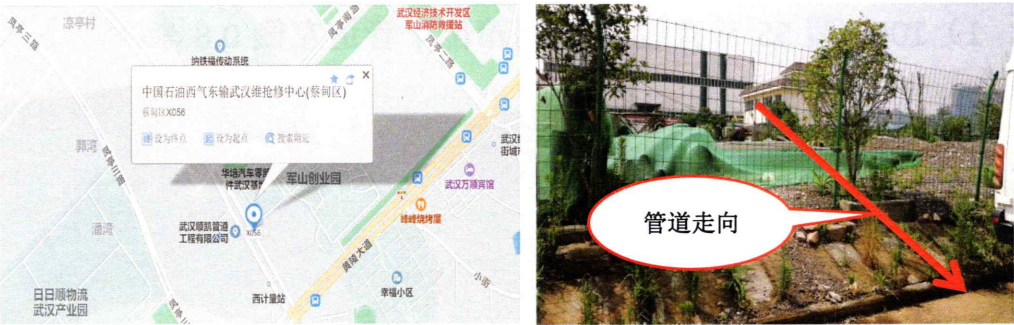
1) 管道上方堆放重物

管道上方堆放 PVC 管道及杂石

4.管道上方堆放重物，建议清除；管道高填方（是指在管道附近（周边）的路基修筑、填土造地、渣土堆砌等可能造成管道沉降或侧向位移的填方施工作业），如管道高填方无法避免时，建议该公司应

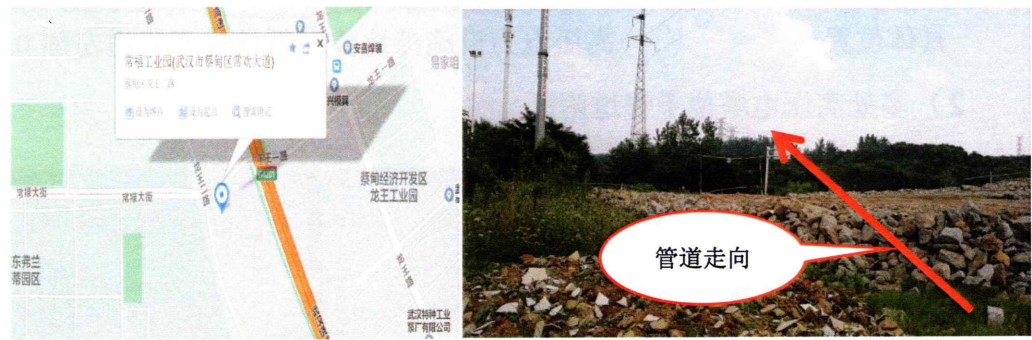
2) 管道上方堆放石块

管道正上方堆放石块

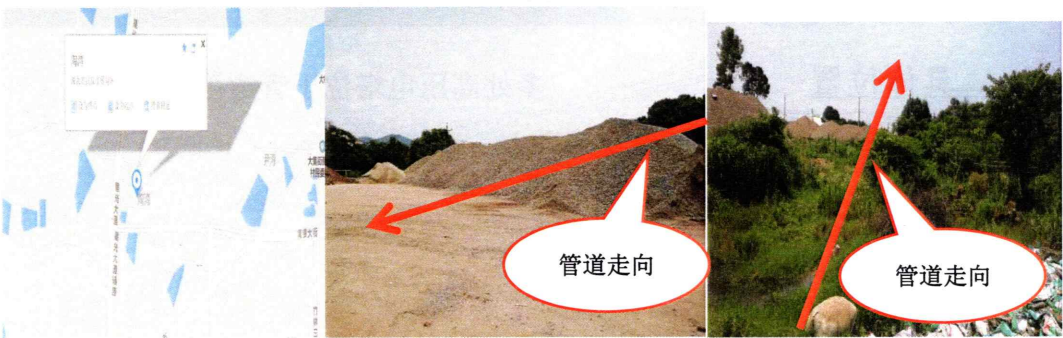
3) 管道上方高填方土及堆放砂石

管道上高方填方及堆放砂石

立即组织或要求施工方对管道高填方进行安全评估或安全论证。当存在管道安全隐患时，该单位应立即向当地政府管道主管部门报告，请求消除风险隐患。

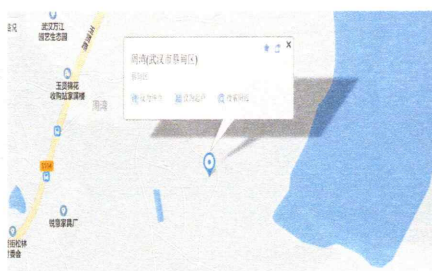
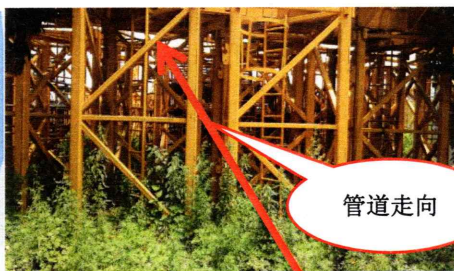
#### 4) 管道上方堆放铁制框架

铁制框架堆放在管道正上方

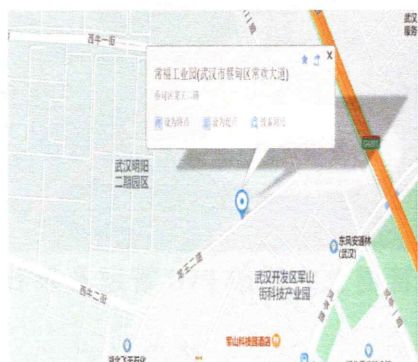
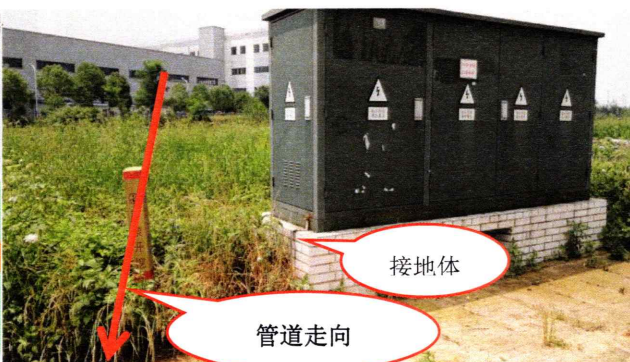
3.5 处电力设施与管道间距不足，接地体接近管道，未增设排流设施，易造成杂散电流干扰过大，加速管道腐蚀。

#### 1) 10KV 盟 55 常青线 2#环网箱位于管道左侧 0.8 米

高压电力设施接地体和基础位于管道左侧 0.8 米

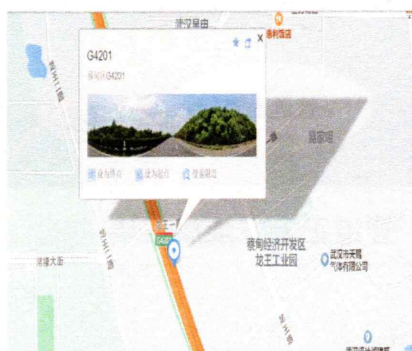
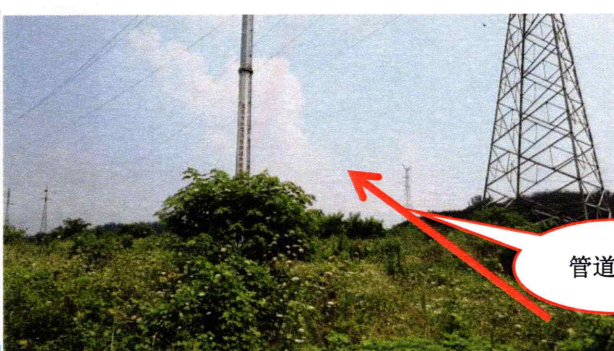
#### 2) 多处高压电塔位于管道附近

多处高压电塔位于管道附近

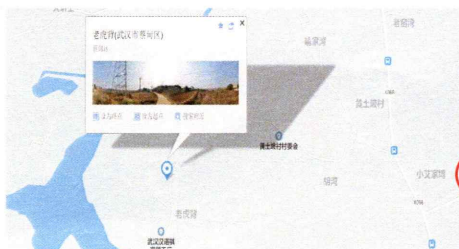
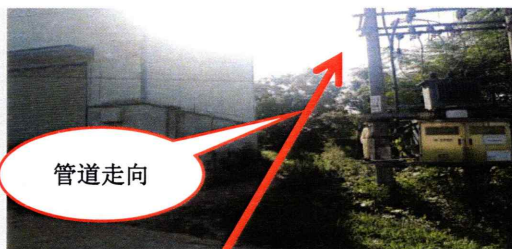
#### 3) 高压电力设施位于管道右侧 2 米左右

高压电力设施位于管道右侧 2 米左右

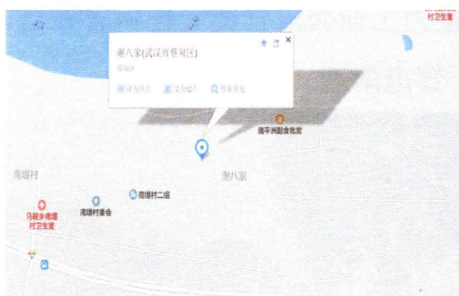
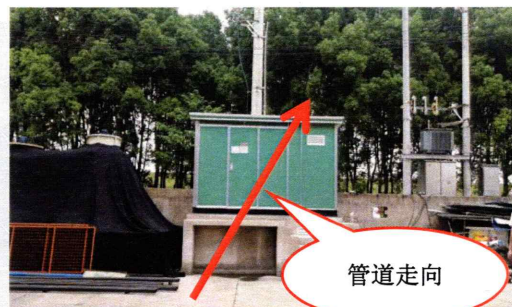
#### 4) 高压电力设施位于管道正上方

高压电力设施位于管道正上方

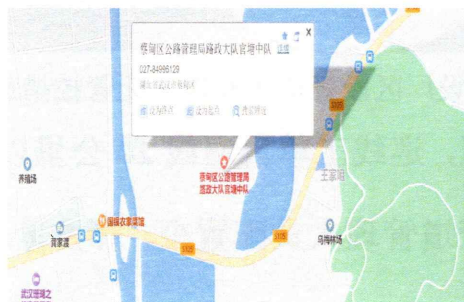
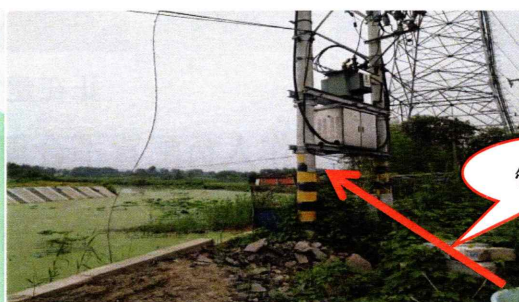
#### 5) 电力设施位于管道（管径 114mm）上方

电力设施位于管道上方

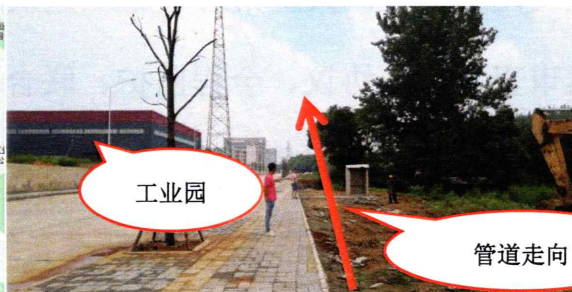
#### 1) 常福工业园（人口密集区）位于管道左侧 20 米左右

常福工业园段管道无任何管控措施

6.有针对性完善管道应急演练，紧密联系管道周边群众，做好管道保护宣传，人员密集型管段定期组织开展人员疏散。

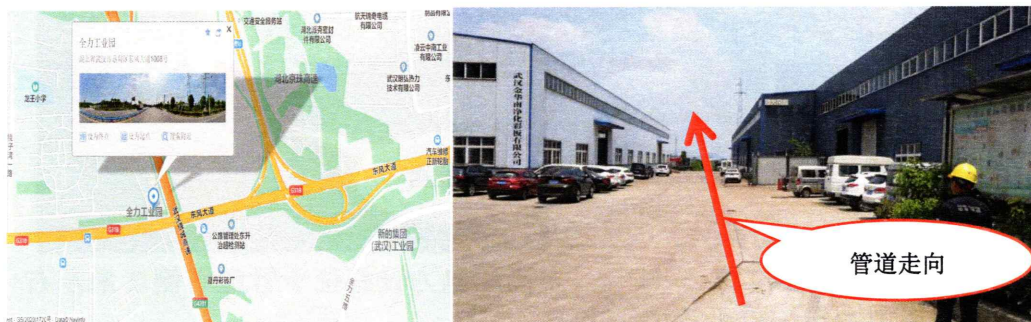
#### 2) 管道通过全力工业园区（人员密集区）

全力工业园段管道无任何管控措施

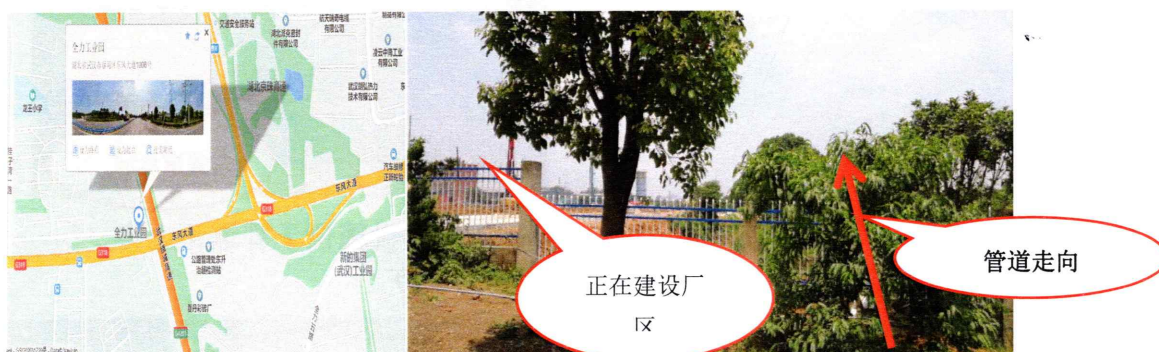
### 3) 正在建设的厂区（人员密集区）位于管道附近

正在建设厂区段管道无标识、无管控措施

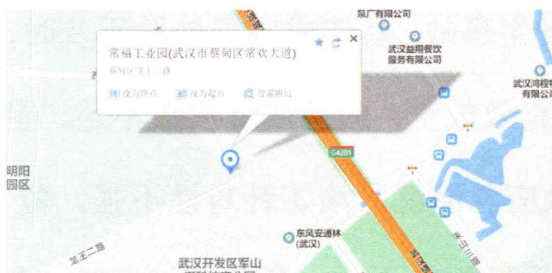
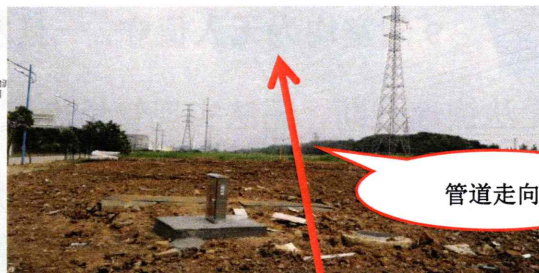
### 1) 管道上方平整场地，后期准备绿化

第三方施工无管控措施，无标识警示

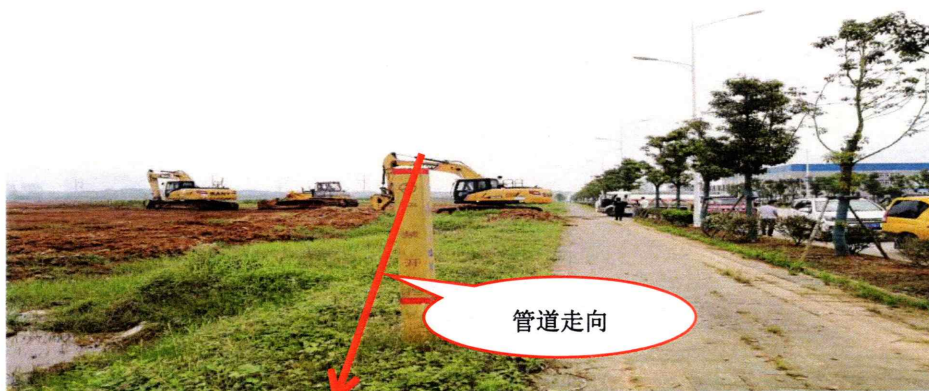
## 2) 现场第三方施工管控及协调不及时

大型挖掘停在管道正上方，现场无管控措施及看护人员

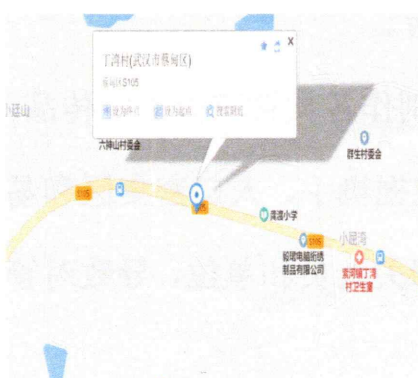
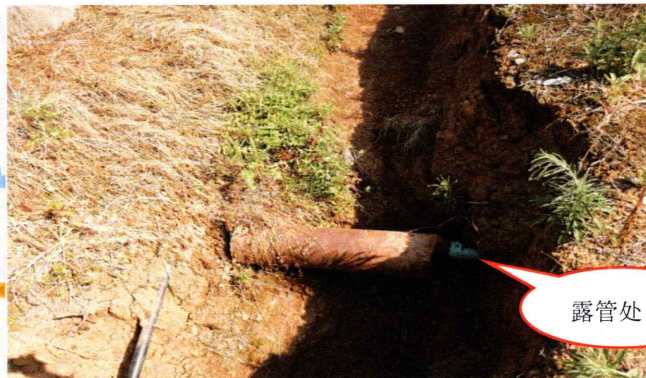
## 8.燃气管道（管径 114mm）裸露，隐患整治不到位。

燃气管道裸露隐患

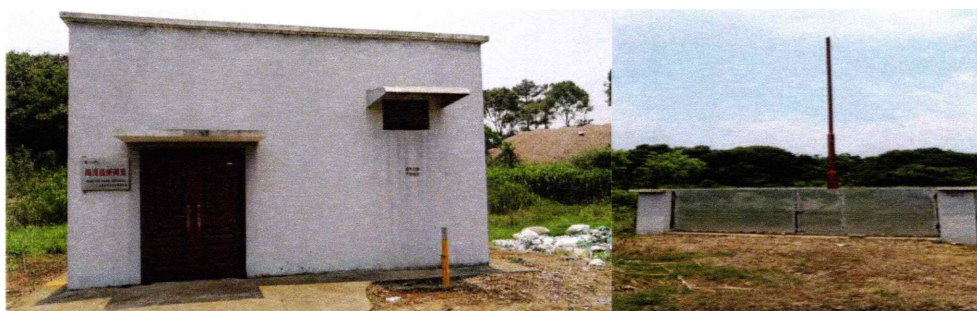
无人值守阀室

9. 阀室均为无人值守，一旦发生事故，易造成应急处置不及时，无法快速截断，无法实现管道燃气有效放空，应急演练次数不足，企业所辖管道 178km 每年仅开展 1 次应急演练，演练针对性不强，覆盖面过广，武汉境内人员疏散演练重视程度不足，群众参与度低，人员密集型等重点管段未合理规划人员疏散路径、未设置应急疏散点。
